# 1. 取りこぼしゼロ作戦 <対策実施 スチーム配管の保温 >

清川メッキ工業株式会社  
KIYOKAWA Plating Industry Co., Ltd.

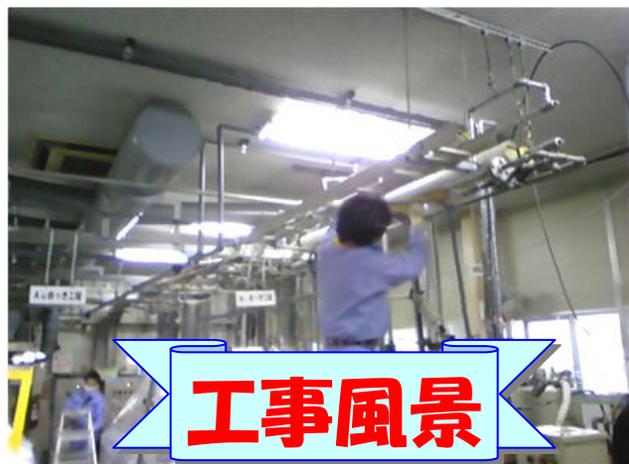
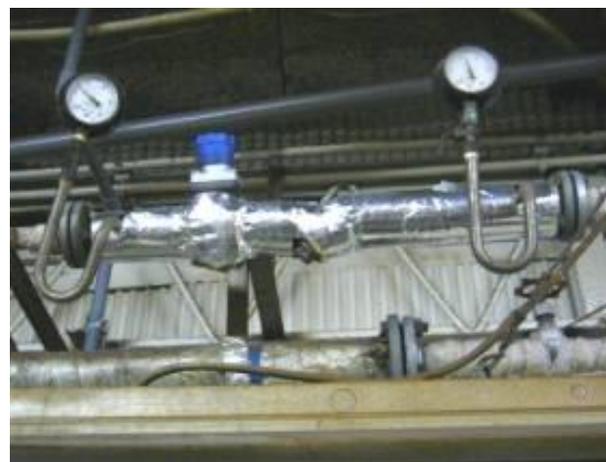
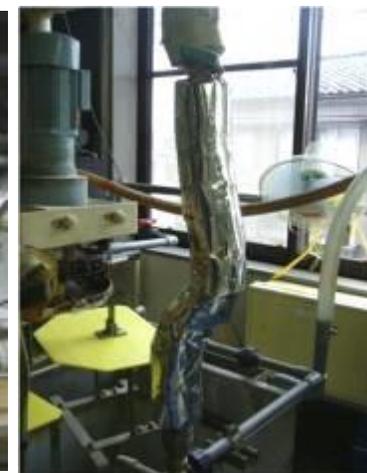
スタート段階では、未保温、補修場所が、

**578カ所総点検 全体の50%もが保温補修必要**

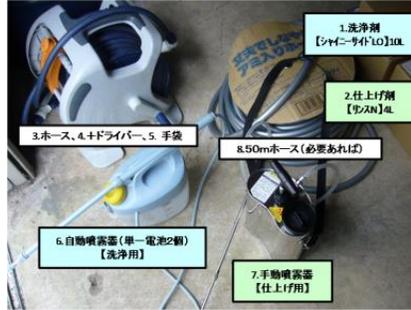
1.準備物(事務局が管理)

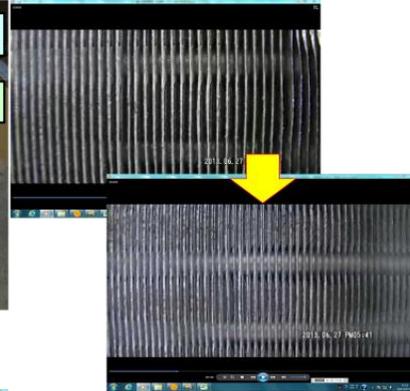
6.汚れの落ち具合を確認(アルミの色(銀白色)になればOK)

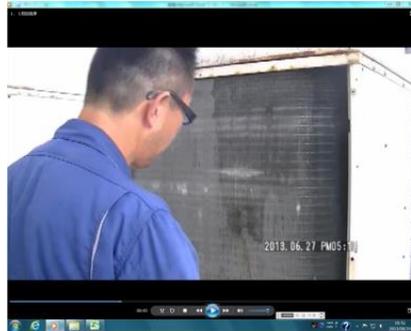
- 2.室外機近くの水道からホースで引っ張ってくる
- 3.空調機を止め、室外機カバーをドライバーで外す
- 4.洗剤を自動噴霧器に補充してから洗浄

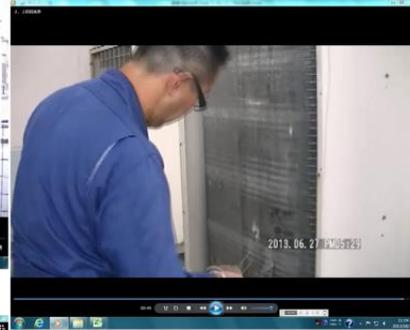
- 7.汚れが落ち切れない場合は4(洗浄)に戻る
- 8.汚れが落ちればリンス剤で中和させる

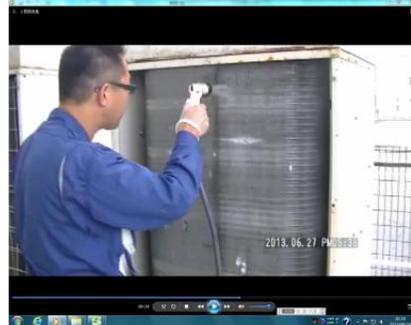
5.水で十分に洗い流す(アルカリ性なので希釈)

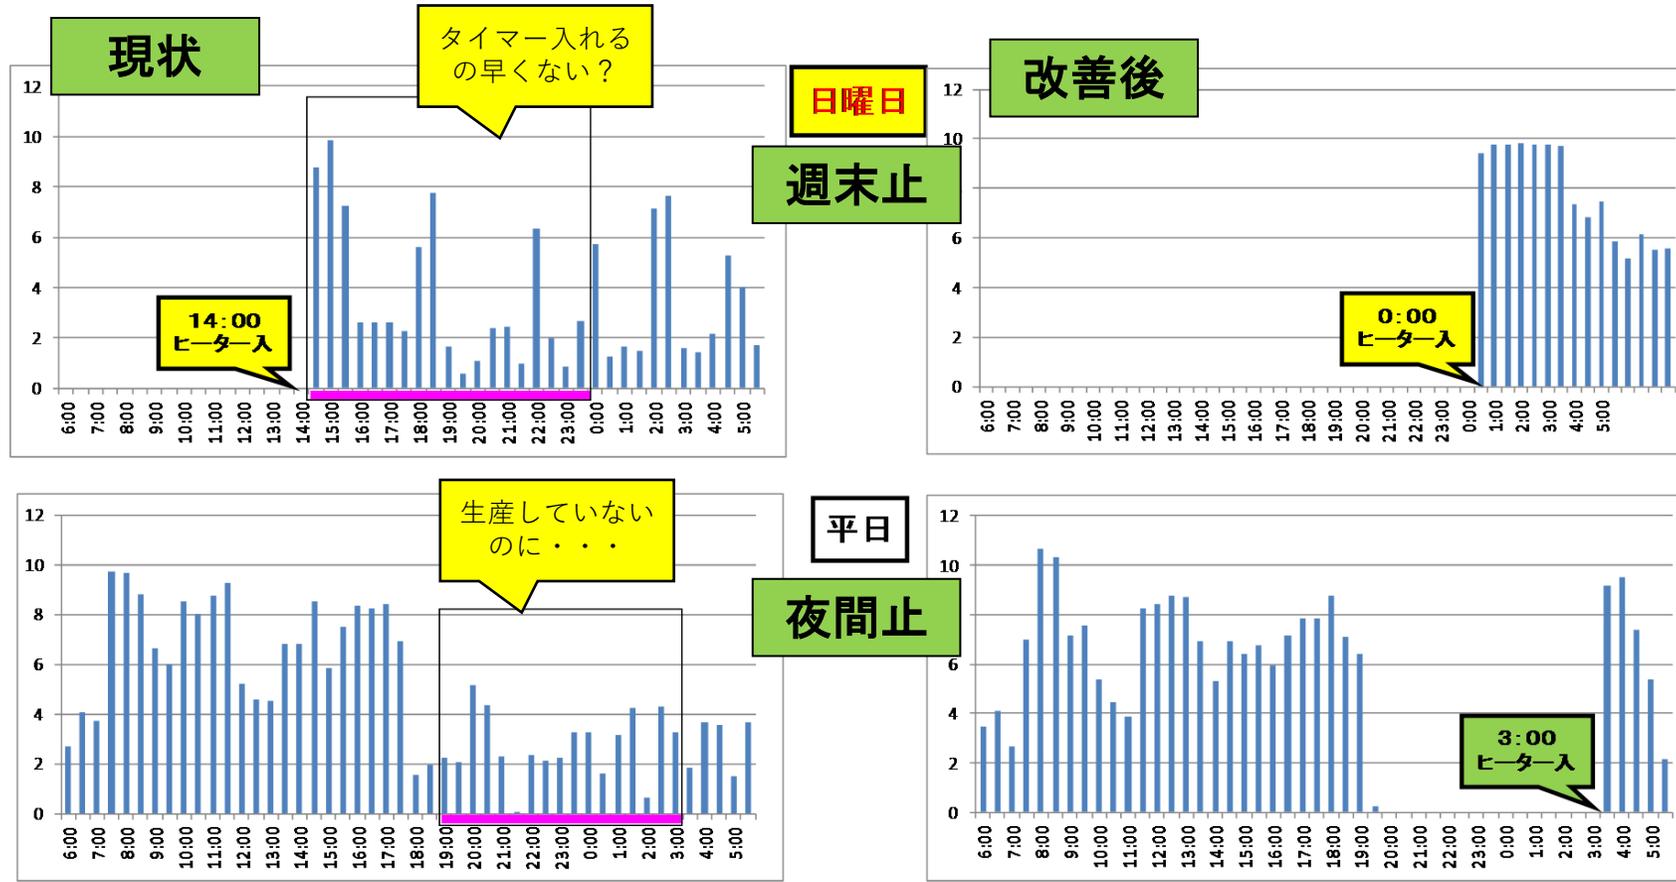
### めっき昇温理論計算

浴量  
 初期温度  
 狙い温度  
 ヒーター容量

昇温必要時間  
 日曜日: 7時間20分  
 平日: 5時間24分

3.2t-CO2削減

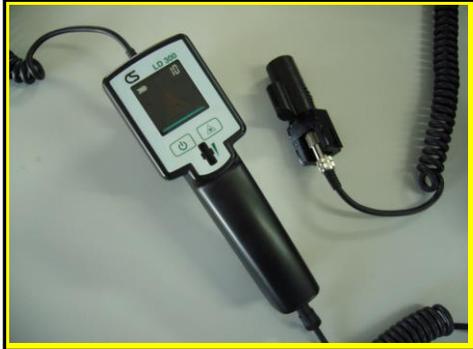
エア-漏れ計測器

手・耳での漏れ確認  
**9カ所**

計測器での漏れ確認  
**53カ所**

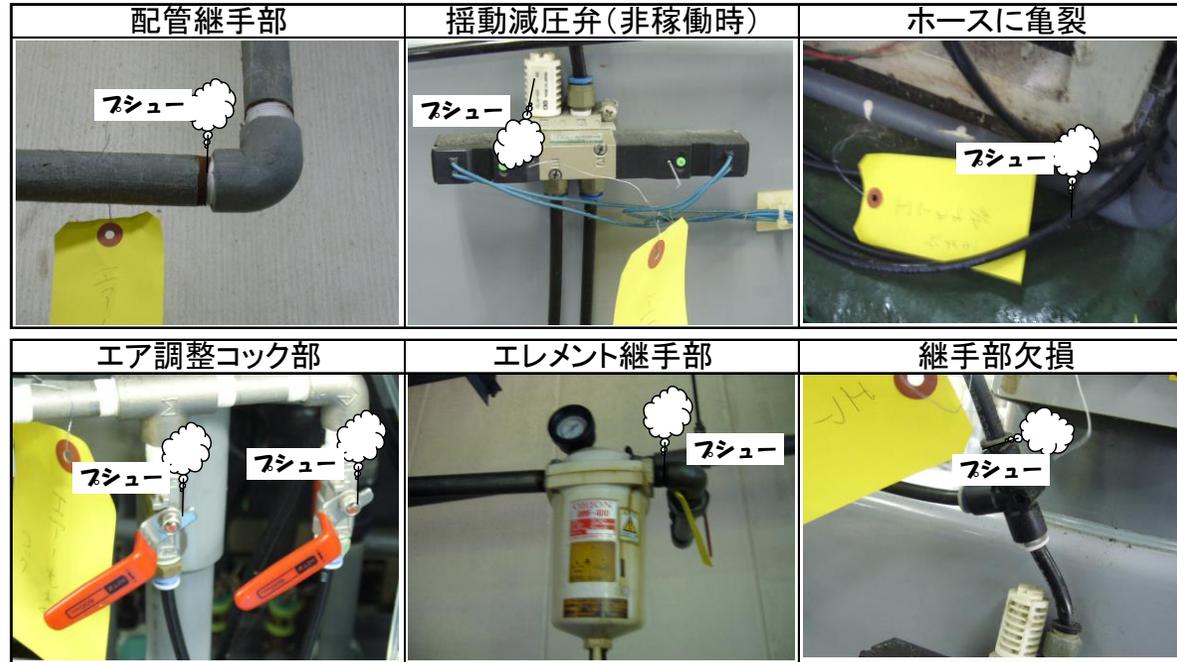
対策：

備品交換  
増締め  
硬化粘土

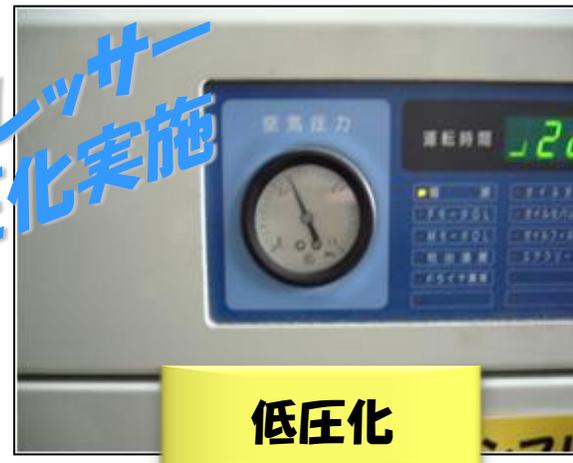
コンプレッサー  
低圧化実施

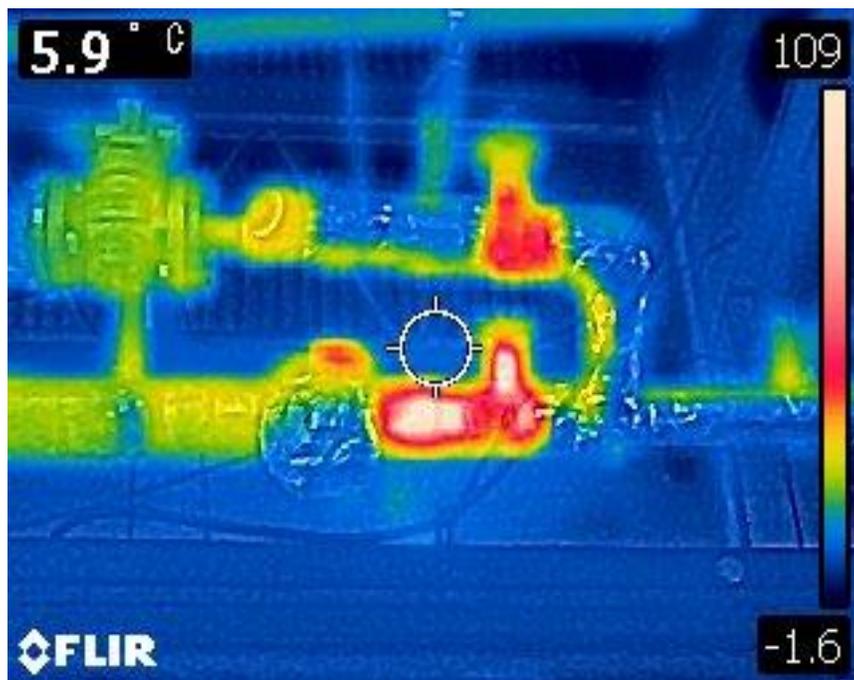
蒸気配管漏れ

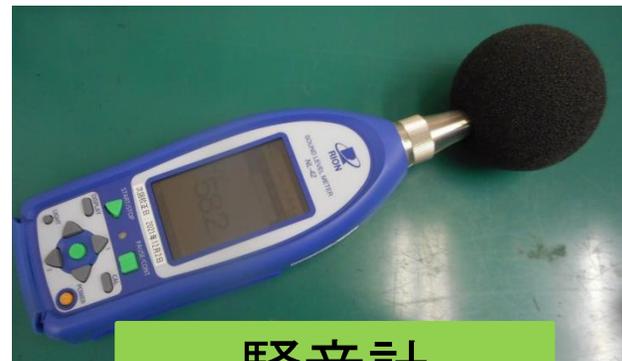
騒音計

#### 騒音チェック

- ・音が大きい＝設備に負荷→修理
- 【省エネ：電気使用量↑、設備の寿命↓】  
【品質：設備トラブル】

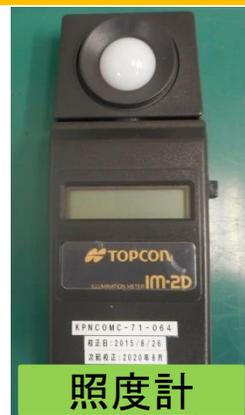
照度計

#### 照度チェック

- ・明るすぎ→間引き
- 【省エネ】
- ・暗すぎ→照明追加
- 【品質・安全】

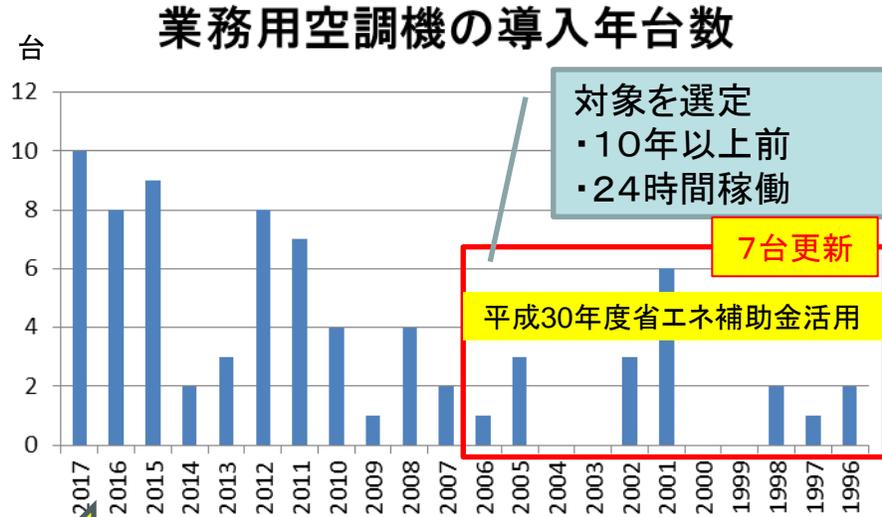
## <空調機:毎年継続的に省エネ補助金活用>

毎年補助金活用で順次更新

ピーク電力: 55kw(894→839)

電気使用量: 545,105kwh

CO2削減量: 223,493kg

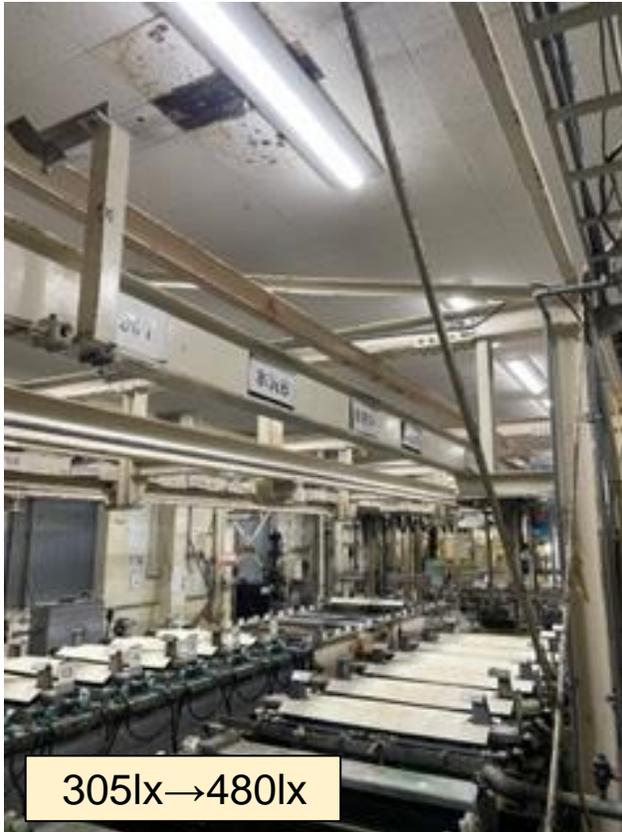
### <LED照明:初期投資不要>

省エネ・照度アップ  
↓  
環境負荷低減  
品質向上  
安全第一  
気持ちが良い  
(社員の声)

合計1,090台

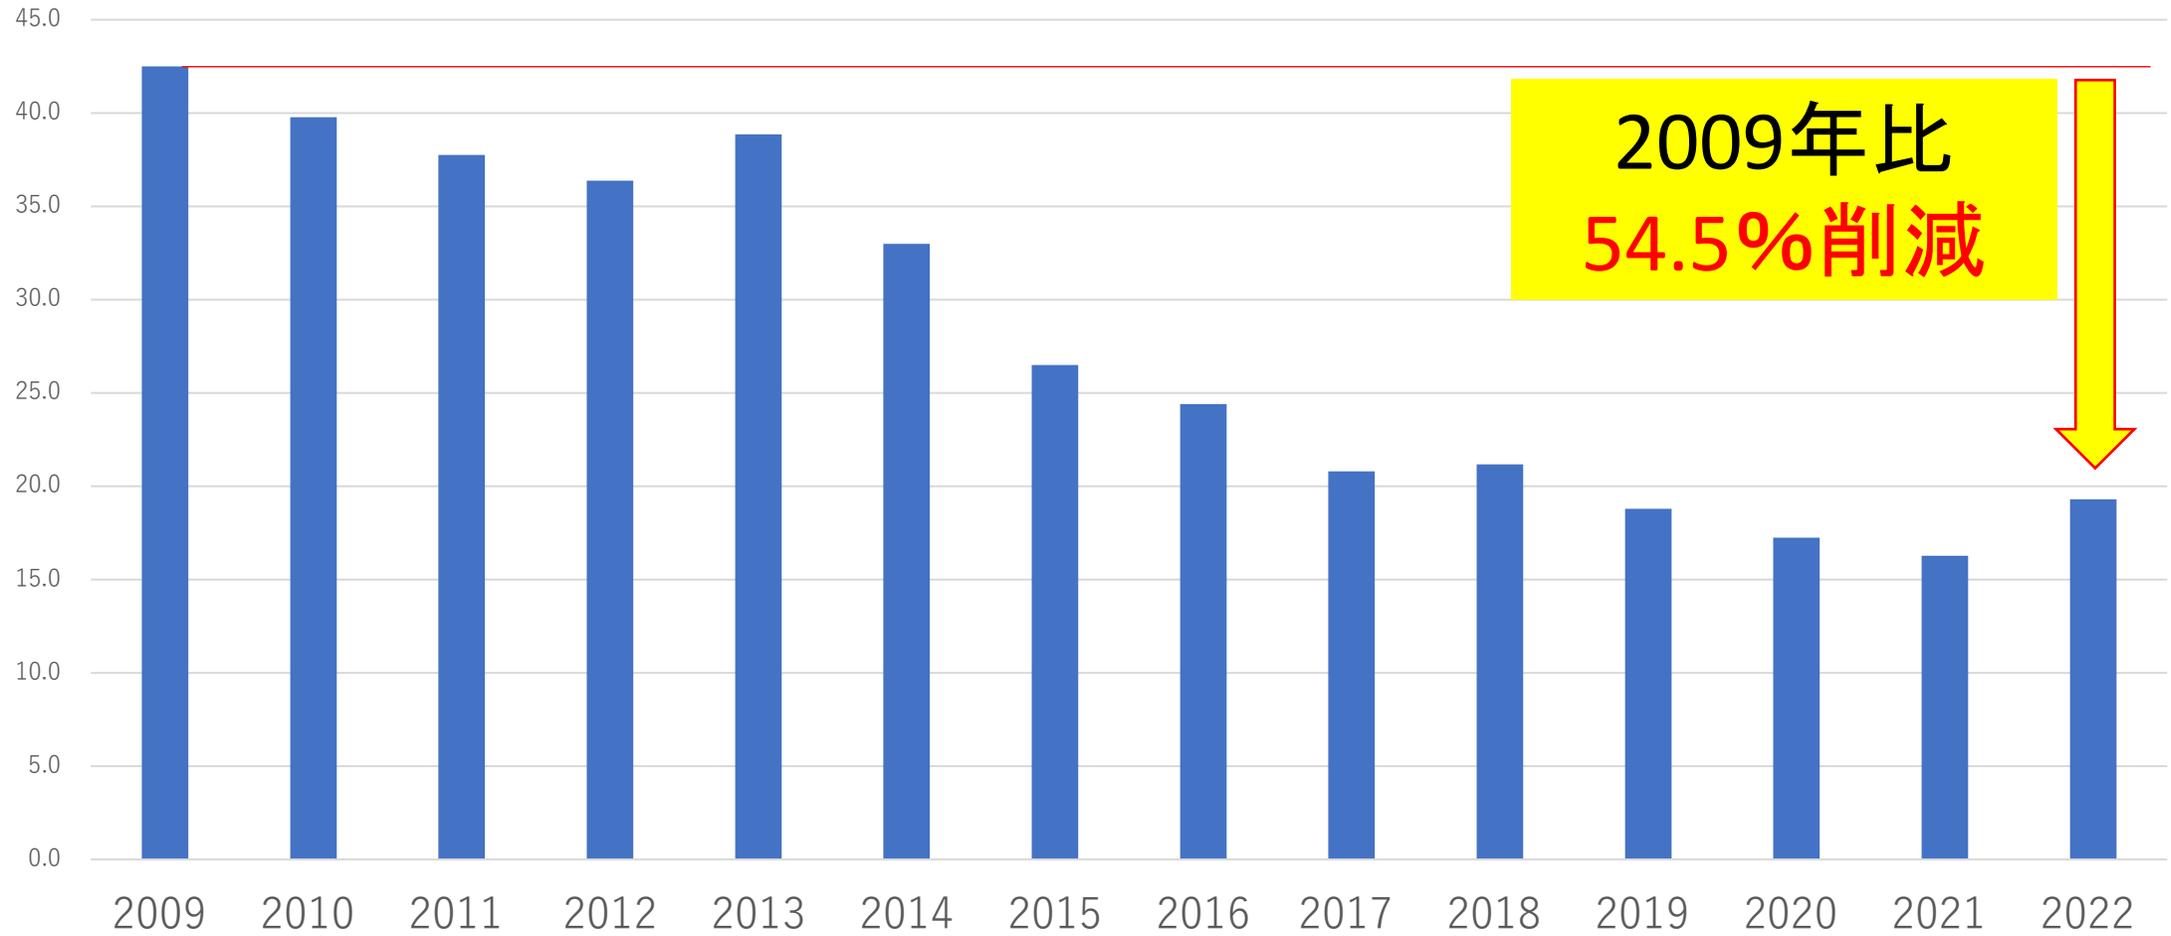
# CO2原単位推移

※原単位＝CO2排出量/生産量
